Renforcement du coteau : première phase

25/10/2010 05:38

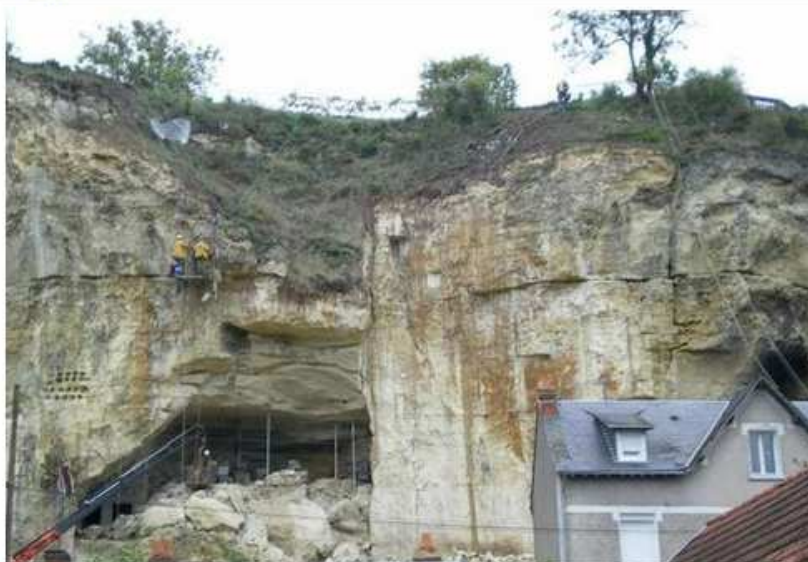
Des ouvriers équilibristes sécurisés, un travail impressionnant. - - Photo NR

En tout, 83 tirants d'ancrage passifs de 6 à 15 m de profondeur, des barres d'acier de 32 ou 40 mm, des forages de 82 ou 102 mm de diamètre le long de la paroi ont été posés. A l'entrée de la carrière, trois gros piliers de renforcement ont été maçonnés après comblement d'un caveau par 140 m³ de mortier.
