# Coteaux et carrières : quels sont les risques ?

**ÉBOULEMENTS** Le sous-sol tourangeau est un véritable gruyère. La région compte plus de 4 000 hectares de galeries souterraines, carrières et caves. L'éboulement de Rochecorbon relance la question de la prévention des risques.

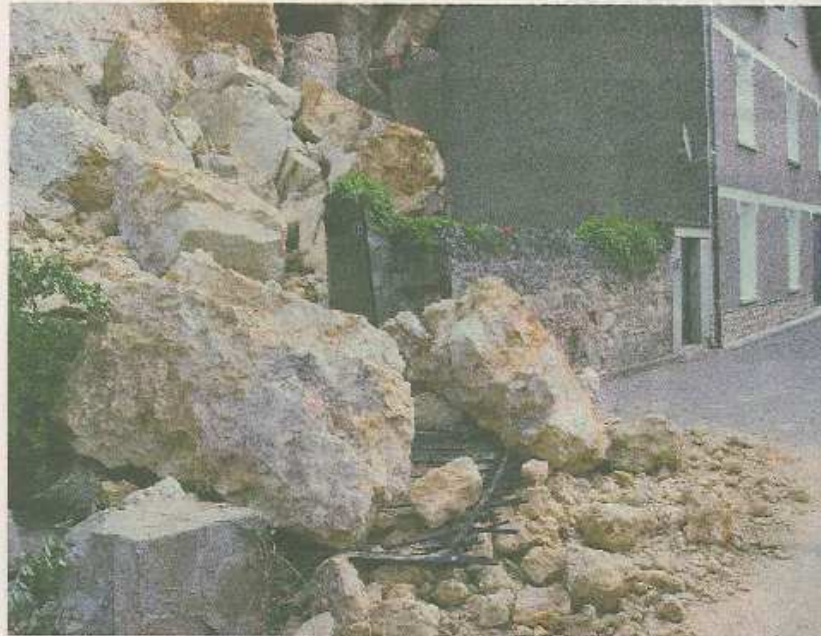
Le 30 avril, près de 1 500 tonnes de roches se sont effondrées du coteau de Rochecorbon, heureusement sans faire de victimes.

Les habitants de la commune de Rochecorbon ont eu chaud. Le 30 avril, près de 1 500 tonnes de roches se sont effondrées du coteau. Résultat du sinistre: huit logements évacués, deux maisons condamnées à être rasées et un coût de 100 000 euros minimum pour mettre en place des systèmes de protection. Pour le géologue Christophe Léotot, ce n'est pas vraiment une surprise. « Cette zone est l'une des plus sensibles du département, explique-t-il. Elle cumule l'ensemble des phénomènes à risques susceptibles de provoquer des éboulements: le coteau est vertical, très haut et truffé de cavités souterraines. C'est encore plus flagrant dans le secteur de la Lanterne. » Les fortes de pluies de ce début d'année, couplées aux importantes variations de températures de ces derniers jours, ont achevé de fragiliser un pan de coteau déjà instable.

« Plusieurs facteurs permettent d'expliquer ce genre de phénomènes, confirme Michel Leclercq, directeur du service géologique régional au Bureau de recherche géologiques et minières. La roche de la région est particulièrement fragile et sensible à la pluie, au gel et à l'érosion. Mais il y a
